Análisis de la Accesibilidad en edificios y entornos patrimoniales

Trabajo Final de Máster Universitario en
Conservación del Patrimonio Arquitectónico

Autora: Patricia Cortell Sellés

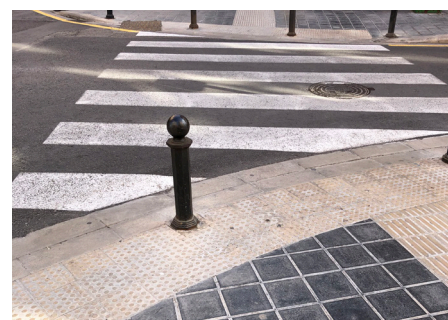
Fuente: imagen de archivo propio.
Paso peatonal, pavimento botonera en Calle Poeta Artola.

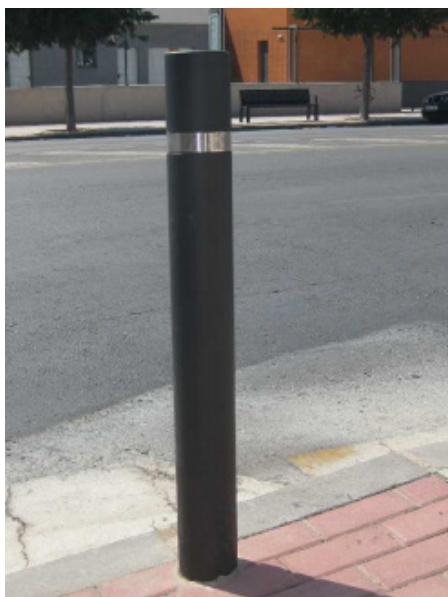
Los bolardos instalados en itinerarios accesibles serán de 100mm mínimo de diámetro, se dispondrán linealmente y como mínimo a 10cm de la calzada.

Con altura desde 750mm hasta 900mm, y color contrastado con el pavimento (y recomendación para dotar a la parte superior de los mismos de material reflectante para mejorar su visibilidad en horario nocturno).

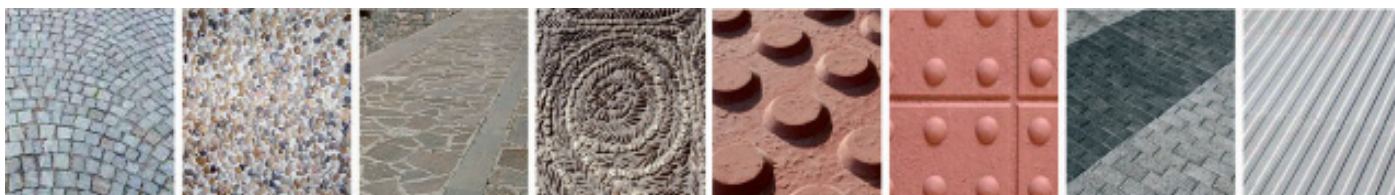
Se atenderá a la existencia y características del tipo de pavimento, el cual deberá cumplir con los siguientes parámetros: de material sólido y antideslizante. Totalmente continuo y sin resaltes, debiendo realizar un mantenimiento duradero y seguro.

Se precisa contrastado mediante la combinación de color y su texturizado, según las áreas que se pretenda identificar, organizando e intensificando de esta forma su visualización.

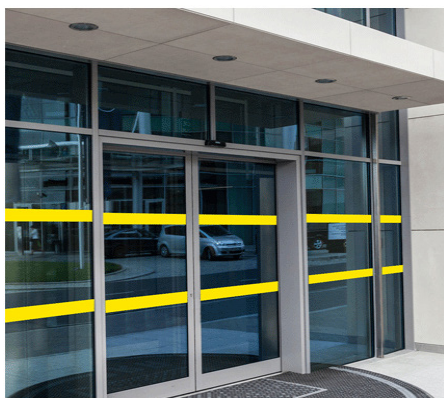
La entrada al edificio se debe promocionar de tal manera que su acceso sea a cota cero. Sin embargo, la normativa considera admisible un desnivel de 5cm salvado por una pendiente del 25% máximo.

Si existe un desnivel mayor, deberá cumplir con las condiciones implantadas para las rampas accesibles.

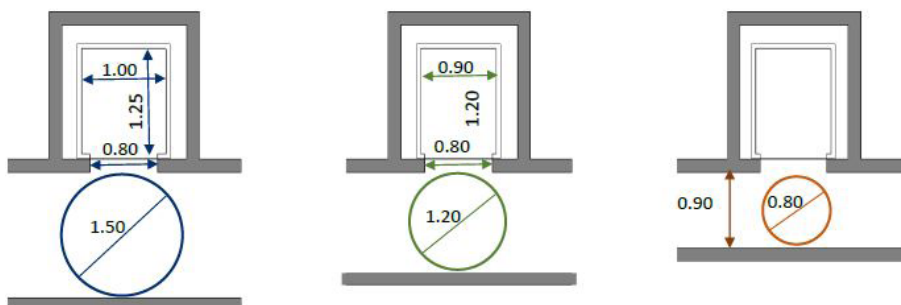
IVE. Guía de accesibilidad Edificio Público. / DA DB SUA / 2 pág. 11. En referencia a las dimensiones de cabinas definidas en el anejo A del DB SUA, la norma UNE EN 81-70 reflexiona y distingue entre cabinas con entrada única o cabinas con dos entradas opuestas.

IVE. Guía de accesibilidad Edificio Público. Dimensiones de cabina de ascensores con una puerta o dos enfrentadas y espacios frente a ascensores

En cuanto a la apertura de puertas serán automáticas, además la norma UNE-EN 81-70:2004 y la norma UNE-EN 81-82:2014 recogen en sus apartados 5.2.1 que la anchura de paso libre de la puerta de ascensor sea mínimo de 80 cm, para que pueda acceder una persona en silla de ruedas.

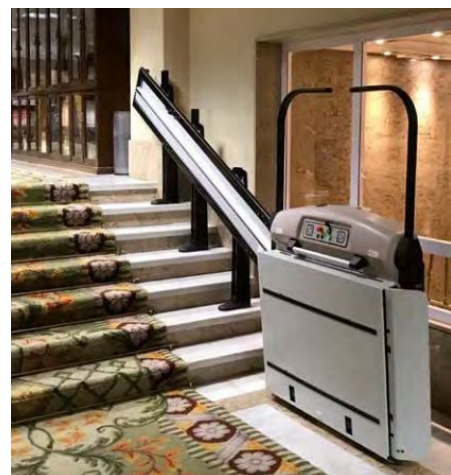
Dentro de estas plataformas elevadoras encontramos las inclinadas, las cuales son una opción utilizable por otros usuarios además de los de silla de ruedas (incorporando un asiento plegable).

Lo deseable en estos casos es disponer de un espacio de giro de 1,50 m de diámetro libre de obstáculos, así como para el barrido de la puerta (no se garantiza el uso de forma autónoma por usuarios de silla de ruedas un diámetro menor de 1,20 m).

Fuente: catálogo de VIMEC. Plataforma elevadora y plataforma inclinada.

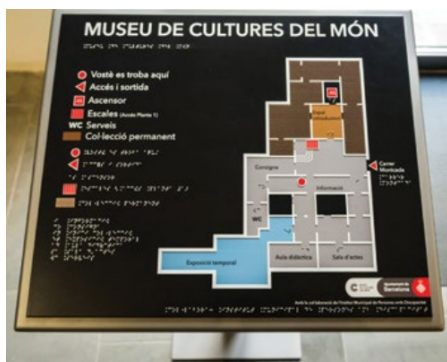
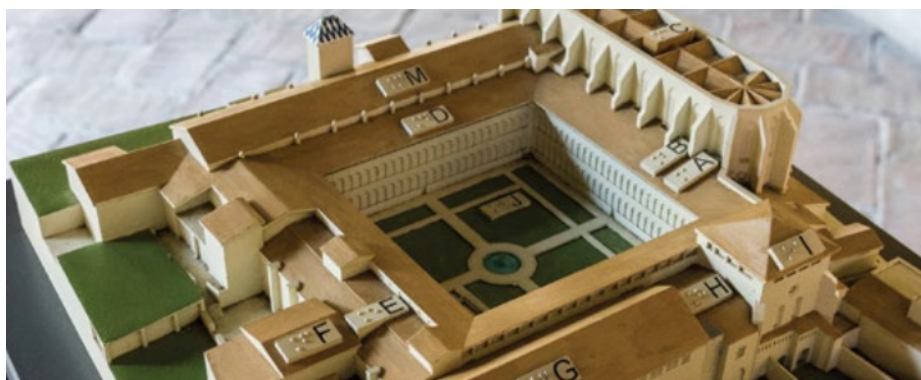
Pero si además combinamos el sistema braille y el alto relieve, tendremos como resultado un excelente método para facilitar al máximo su interpretación, en la parte superior tenemos algunos ejemplos de alto relieve y maquetas.

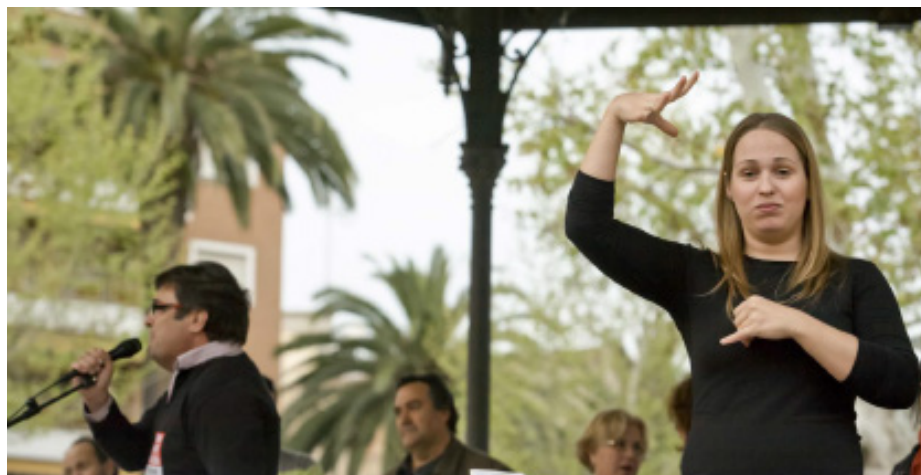
Fuente: HERNÁNDEZ GALÁN, J., BORAU JORDÁN, J.L. (2019). Arquitectura efímera y accesibilidad. Madrid: Fundación ONCE/Vía Libre, Cermi (Comité Español de Representantes de Personas con Discapacidad). Pág. 58.

Otra herramienta útil es el subtítulado, que consiste en proyectar en la pantalla texto escrito de forma simultánea a las imágenes, queda recogido en la norma UNE 153010. No olvidemos que además de beneficiar a para personas sordas o con discapacidad auditiva, también favorece a la población en general, como personas mayores, extranjeras o niños.

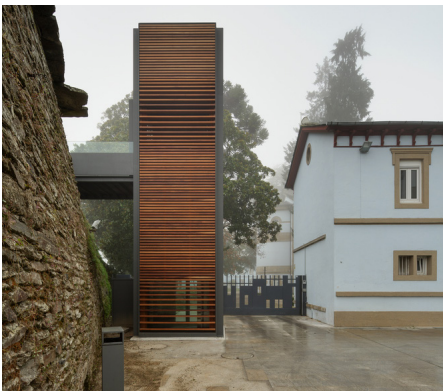
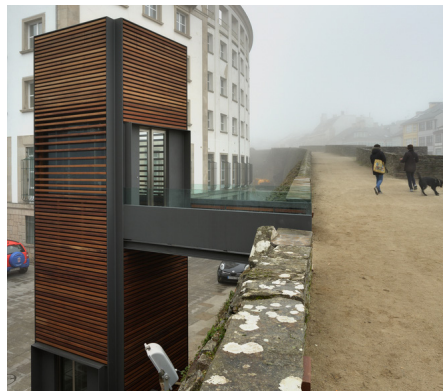
Fuente imágenes 1,2 y 3: www.plataformaarquitectura.cl

Explorando su morfología, la muralla sigue su trazado original en forma de circuito lineal con salientes redondeados, sobrepasando los dos kilómetros de perímetro (con un total de 2.117m). Conserva 71 torres exteriores de las 85 originales. Se compone de 9 puntos de entrada al adarve², y se accede al interior del recinto por diez puertas, de las cuales tan sólo 5 son originales. Para acceder al adarve es necesaria la utilización de escaleras exteriores y dos rampas. Tras dejar atrás la función militar, en la actualidad la Muralla de Lugo se integra de manera natural en el entramado de la ciudad, convirtiéndose en una calle peatonal más.

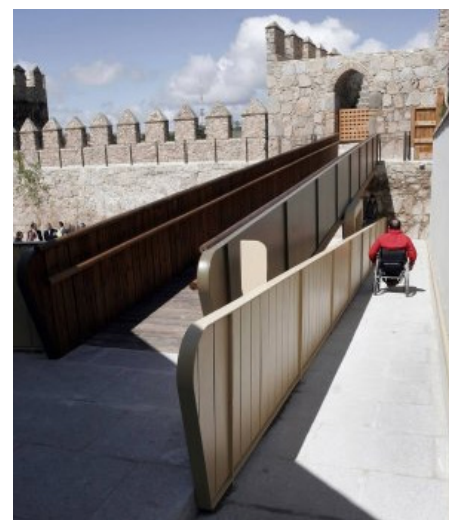
Fuente: www.elnortedecastilla.es

Si accedemos al Centro de Visitantes, disponemos de un préstamo de sillas de ruedas muy útil para personas con movilidad reducida. Este Centro nos aporta información acerca de las rutas más accesibles para poder deleitarse de la ciudad de Ávila. Además de esto, en el casco histórico de Ávila se nos presenta una ayuda auxiliar representada en forma de maqueta de la Muralla de la ciudad con información en braille, facilitando así los datos más relevantes a personas invidentes o con limitaciones visuales.

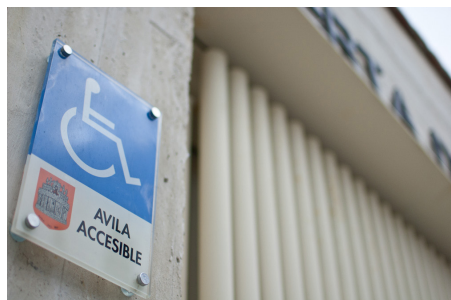
Fuente: <https://rehatrans.com>

Para continuar con los recursos accesibles que se incorporan, una parte de la muralla llamada “La puerta del Puente” (alrededor de 100m de longitud) es acondicionada para permitir la circulación de las sillas de ruedas, propias o prestadas, mediante un rampa.

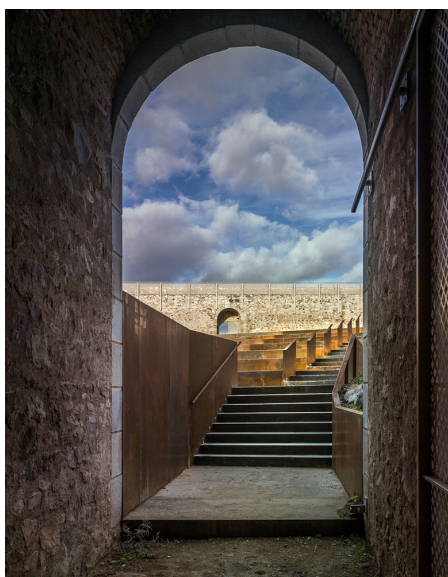
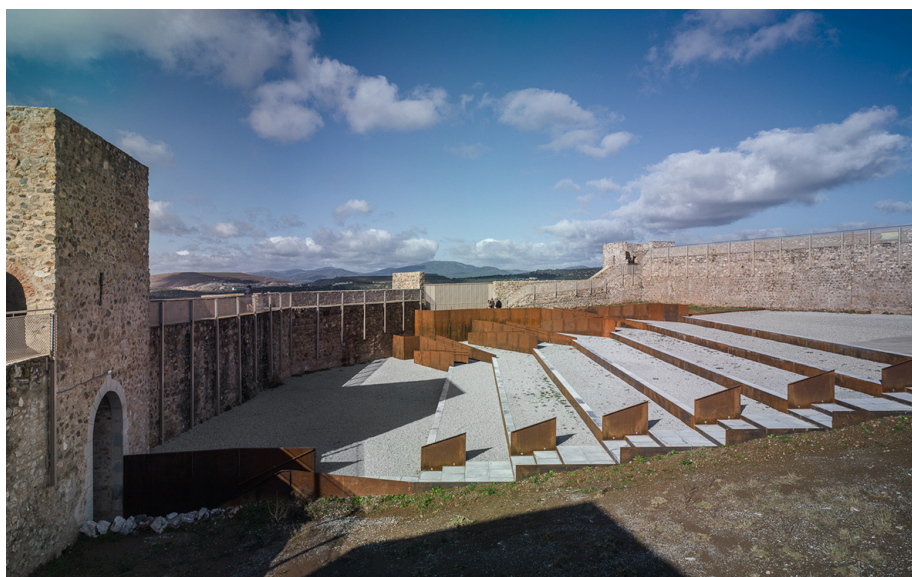
Fuente: Jesús Granada. Fotografía de arquitectura

Se basa en primera instancia en acondicionar el terreno de grava que impide el libre movimiento de usuarios de silla de

ruedas, retirando la grava, colocando placas de polipropeno reciclado y geotextil y posteriormente colocando de

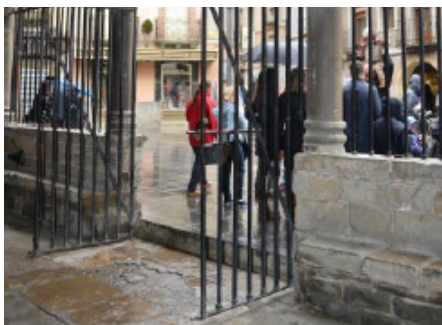
Para la eliminación de barreras arquitectónicas se ha intervenido sobre los accesos a la catedral, creando rampas para salvar los desniveles generados por los peldaños existentes.

Fuente: Memoria final de obra-, Obras de Restauración de la Iglesia-Catedral de San Pedro de Jaca: Torre, Cubiertas y Obras complementarias. Arqt.: Javier Ibargüen y Ricardo Marco.

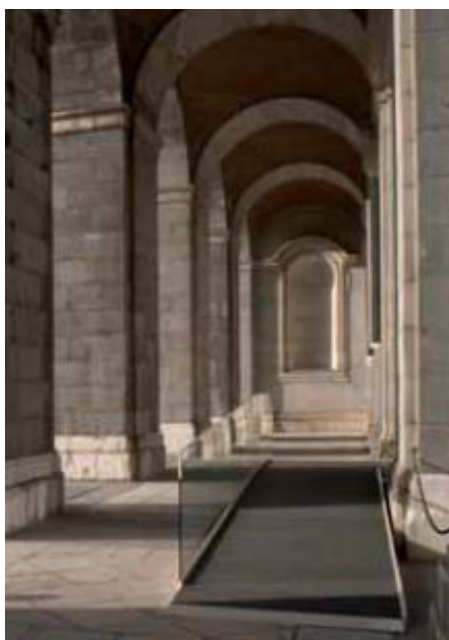
Se basan con carácter general, en la búsqueda de la integración en el entorno mediante materiales y colores elegidos cuidadosamente para este fin., adaptándose con ello al estilo del edificio.

De hecho, el diseño de las rampas se realiza mediante estructura de soporte metálica y tarima de madera tecnológica, complementadas con barandilla de vidrio templado así como zócalos laterales de protección.

Atendiendo a las intervenciones que dan remedio a las barreras físicas, citar la supresión de peldaños ubicados en diferentes ubicaciones, resolviendo estas barreras mediante la instalación de rampas adaptadas para las personas con movilidad reducida en su recorrido turístico por el Palacio (Real Armería y Salones Oficiales, por ejemplo).

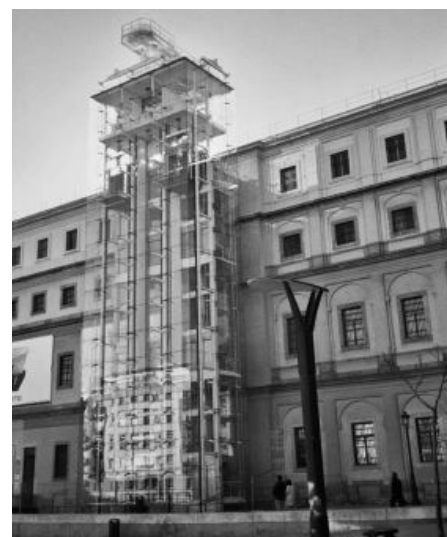
Fuente: Libro "La complicada evolución arquitectónica del Edificio del Museo Nacional Centro de Arte Reina Sofía".

A finales del año 1988 se encarga un proyecto de ampliación y reforma, con la idea de darle mayor protagonismo a la fachada, reorganizando el tráfico de visitantes entre otras cosas. La intervención que nos ocupa en el Centro de Arte Reina Sofía, es la del diseño de 3 torres de ascensores las cuales se llevan a cabo alejándose de las esquinas ubicándose en la fachada de la calle del Hospital.

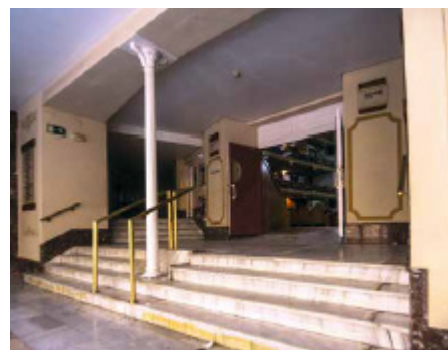
Fuente imágenes 3 y 4: Rafael Alcaide.

Y es que en la intervención del Gran Teatro, su promotores optaron por ir más allá de la propia normativa, acondicionando zonas horizontales en el patio de butacas para cubrir las necesidades de los usuarios de sillas de ruedas y acompañantes, siendo posible liberar mayor espacio en caso necesario.

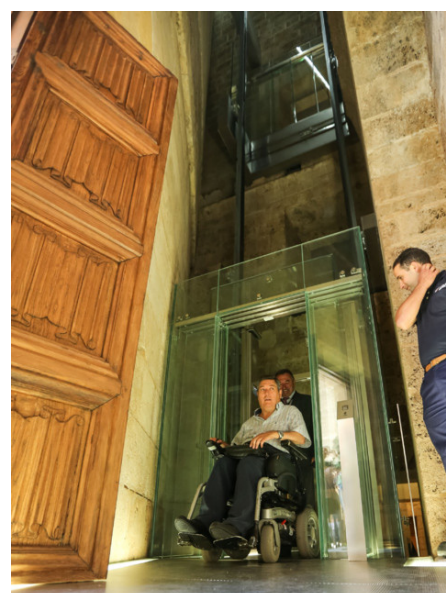
Fuente: www.ascensoresiasa.es

El elevador de tipo hidráulico, lo que permite evitar el contrapeso, en su lugar un pistón es el encargado de empujar la cabina. Al tratarse de un elevador (y no un ascensor, sin restricciones), es para tráfico reducido y uso restringido, por lo que únicamente puede ser utilizado por personas con movilidad reducida. Manuela de la Corte, en la memoria del proyecto nos hace partícipes de la intención: “*el objetivo primordial*” era “*no modificar ninguna de las partes que configuran la tipología del Palacio*”²⁵. Por esta razón queda justificada la búsqueda de un cerramiento lo más exento posible, quedando el aparato cerrado por un cuerpo acristalado que permite disimular su presencia y que el impacto sobre el edificio en sí, sea el mínimo, de forma que no altere el orden del espacio ni compromete su singularidad y valor estructural. Sin duda un resultado acertado.

La propuesta se basa en instalar un aparato elevador en su interior, que salva los peldaños destinados para acceder a las distintas plantas, concretamente conectando el patio del Palacio de Carlos V con el Museo de Bellas Artes (sito en la planta superior del recinto).

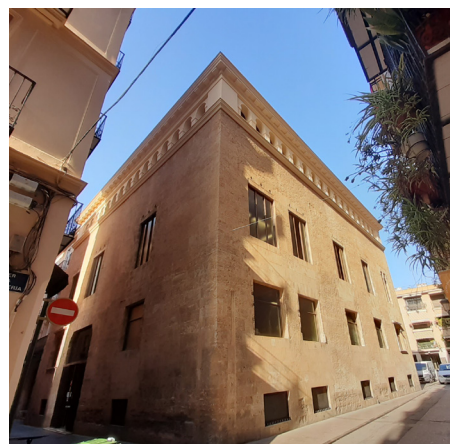
Las condiciones de uso de sus aceras vienen fijadas por la concurrencia de varias personas en la misma, permitiendo el paso simultáneo y dando como resultado áreas de aproximación con tramos de mayor o menor extensión:

- Calle en Bou de 2,58m de ancho.
- Calle en Pina de 2,69m de ancho.
- Calle Correjería de 4m de ancho.

Fuente: Imagen de archivo propio. Calle en Bou.

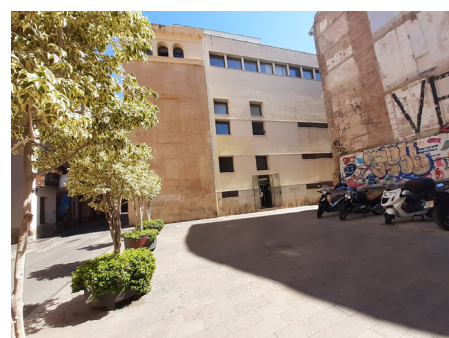
Si bien dispone de un pequeño espacio exterior, totalmente exento frente al acceso por calle en Pina, en el que habría posibilidad de aparcar motocicletas de forma provisional, tal y como hacen algunos de los funcionarios que trabajan en el edificio. Este espacio es habitualmente ocupado por una empresa de restauración para alojar la terraza y dar servicio a sus clientes.

Tampoco existen zonas de aparcamiento para bicicletas, lo que hace que se aparquen de forma aleatoria y descontrolada en las farolas y resto de mobiliario exterior, interfiriendo así en el frecuente tráfico peatonal, convirtiéndose en un obstáculo para el peatón.

Fuente: Imagen de archivo propio. Calle en Pina.

Aunque no hay obligatoriedad, se recomienda la dotación una plaza de estacionamiento reservado para personas con movilidad reducida, que podría ser compartida por otros edificios públicos cercanos al Palacio.

También la instalación en las proximidades y/o puntos de mayor concentración de usuarios de bicicletas, de un sistema “aparcabicis” para exterior.

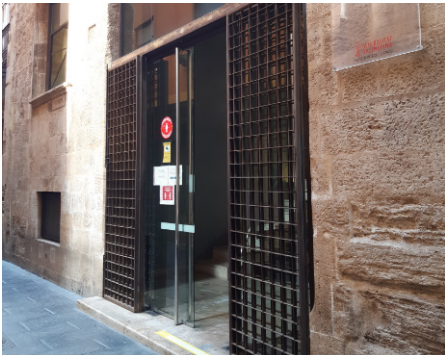
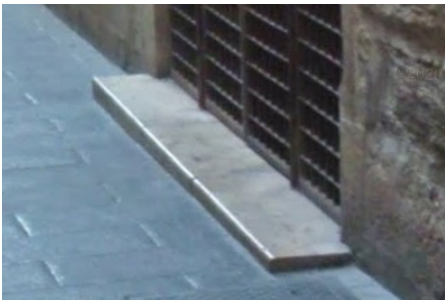
Ambos accesos al edificio desde la vía pública se producen a diferente nivel que la cota de calle, mediante peldaños que evidencian las primeras barreras arquitectónicas con las que es recibido el visitante, tal y como muestran el esquema y las imágenes siguientes.

Fuente: Imágenes de archivo propio.
Peldaños acceso en Bou

Se hace necesaria la eliminación de las barreras arquitectónicas que suponen los peldaños del umbral de acceso por ambas calles, al no contar con un itinerario peatonal accesible alternativo.

Es necesario colocar en su lugar una rampa o plano inclinado de manera que la pendiente resultante, en caso de no ser normativa, sea lo más cómoda posible para el usuario.

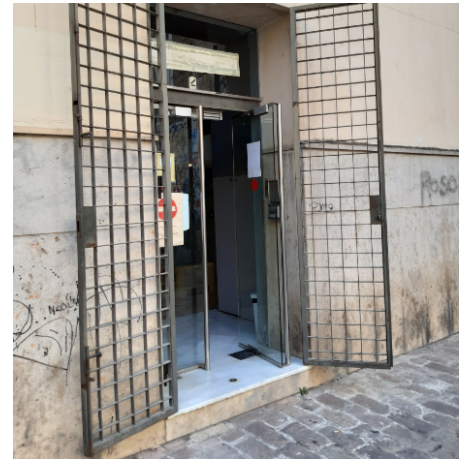
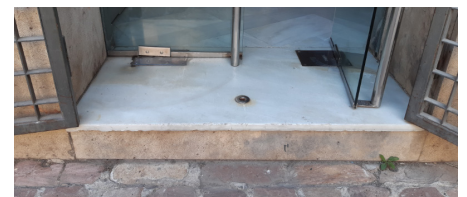
De manera que suponen un riesgo para personas con déficit visual.

Fuente: Imágenes de archivo propio.
Peldaños acceso en Pina

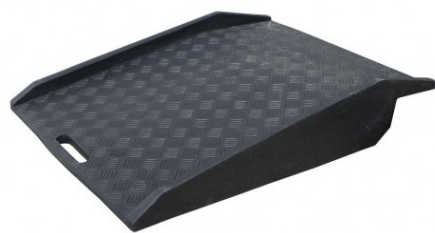
Fuente: <https://www.dissotodiseo.com>

Un ejemplo de resolución podría ser la intervención realizada en la Iglesia de San Martín de Noia (A Coruña) (imagen derecha).

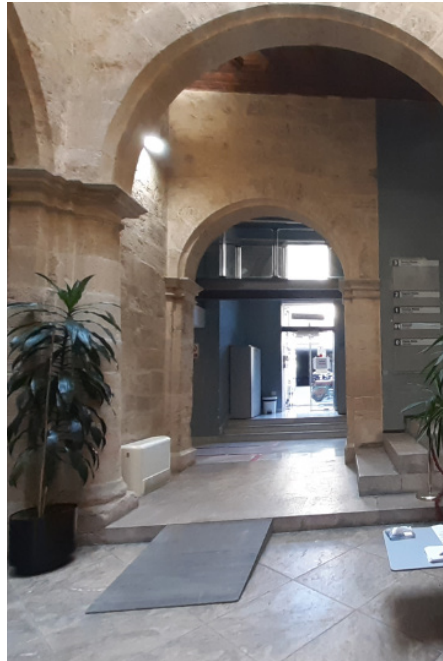
Nos damos cuenta que existe también una problemática particular de accesibilidad debido a la existencia de peldaños): En ambas puertas, la de entrada y salida respectivamente, hay que sortear peldaños para bajar a la cota general de la planta baja, inferior a la cota de la calle.

Rampa provisional PB
Fuente: Imagen de archivo propio.

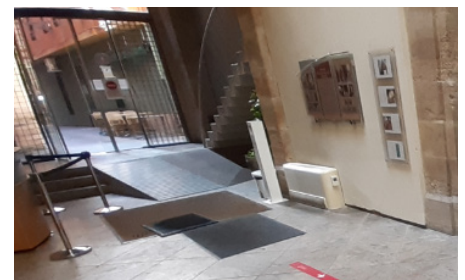
En el interior de salas de actividad aparecen peldaños aislados, que deben de poder salvar la altura.

La recomendación es la colocación de rampas portátiles en el acceso a estas salas de trabajo “no resueltas”, de tal forma que estas rampas se utilicen únicamente cuando sea necesario y de manera excepcional.

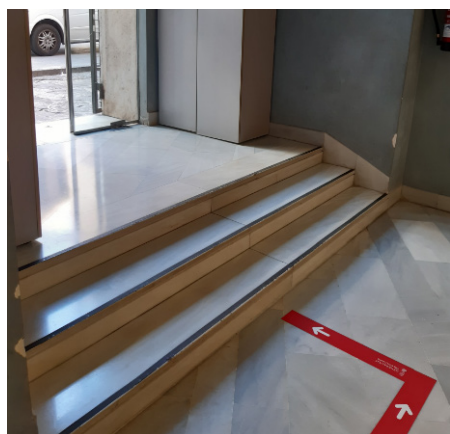
Peldaños salida Calle en Pina.
Fuente: Imagen de archivo propio.

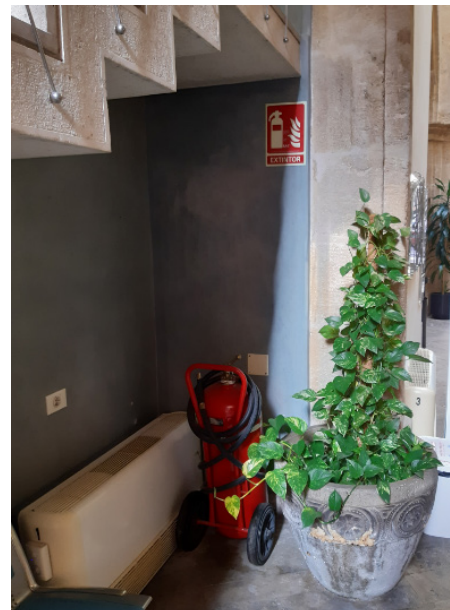
Obstáculos bajo escalera, junto sala de espera.
Fuente: Imagen de archivo propio.

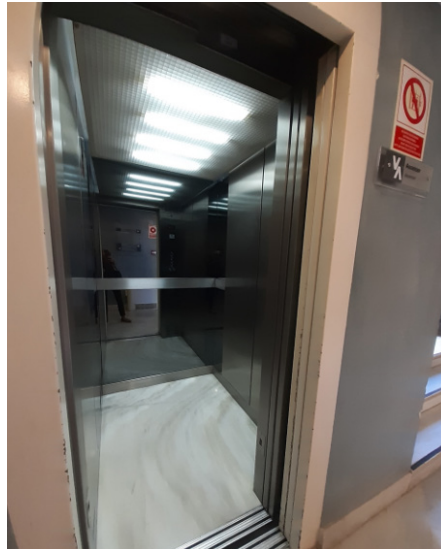
Vista interior cabina ascensor.

El ascensor en este caso, tiene un cumplimiento medio de los parámetros de accesibilidad:

- Altura botonera: entre 0,90 m y 1,20 m
- Áreas de embarque y desembarque adecuadas (<1,50m²).
- Cabina accesible.(Fondo > 1,40m Ancho > 1,10m)
- Puerta del ascensor adecuada, anchura (≥ 80 cm), contrastada.
- No precisa ser de emergencia ($h < 28.000\text{mm}$).

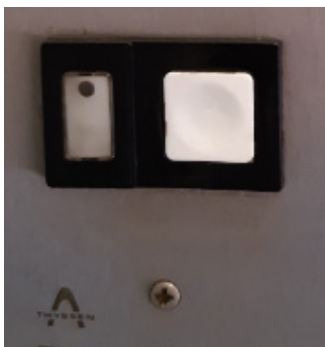
Botonera ascensor. Fuente: Imagen de archivo propio.

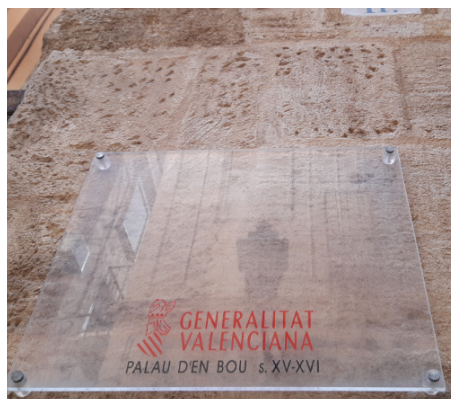
Cartel "Generalitat" en calle En Bou.

Existen varios carteles ubicando la calle en Bou, sin embargo la tipología y el tamaño del texto no es adecuado para su correcta visualización.

Uno de ellos es el cartel anunciador de la propia calle en Bou, correspondiendo en este caso a su conservación por valor artístico (distinto será medir su efectividad).

En el acceso principal (por calle en Bou) se muestra en la pared un panel divulgativo con información relevante: el horario de apertura-cierre (además de estar indicado también en la puerta de acceso), horario de consultas, calendario de jornadas o actividades, etc..

Por otro lado, y dada la condición patrimonial del Palacio d'en Bou, se aconseja la colocación de cartelería a doble cara en exterior del edificio, indicando el acceso al edificio mediante panel con pie de apoyo en el suelo (evitando de esta forma adosar cualquier material ajeno al edificio en la propia fachada con tal de impedir su deterioro).

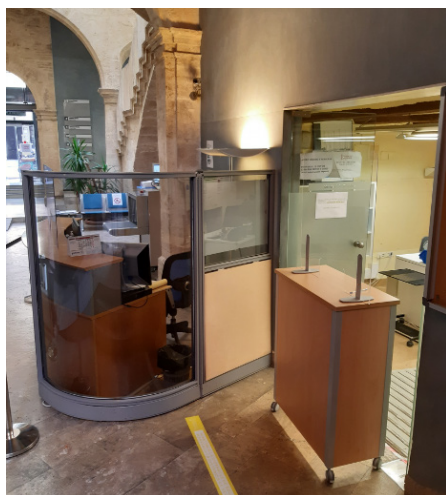
Área de recepción. Mostrador registro

Sin embargo, el resto del pavimento en términos generales no es deslizante y en muchos casos no existe zócalo lateral, además se aplican diferentes “texturas” entre el pavimento y las rampas, lo que ayuda a la interpretación del itinerario a seguir.

Esta distinción de superficie facilita el reconocimiento del entorno en el que la persona se encuentra, y permiten moverse con mayor confianza de manera que sea posible corregir la ubicación en caso necesario. Sin embargo, no es extensiva a todos los puntos críticos del itinerario, y las rampas no incluyen barandilla de protección.

La creación de zonas de advertencia que mejoren la orientación, indicando al visitante dirección/sentido de la marcha, es decir, un sistema podotáctico o señalización mediante pavimento con bandas de encaminamiento¹⁹.

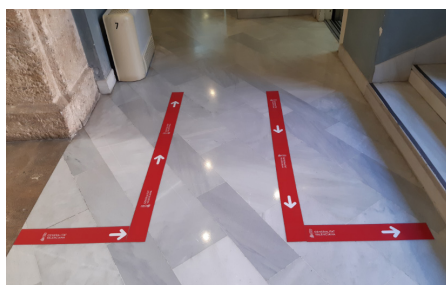
Cintas adhesivas de señalización. por Covid-19.

Por otro lado, y dada la situación de alarma sanitaria se disponen elementos de orientación del espacio mediante cintas adhesivas en el pavimento, ofreciendo al usuario la interpretación de forma rápida, del sentido de la marcha que debe seguir.

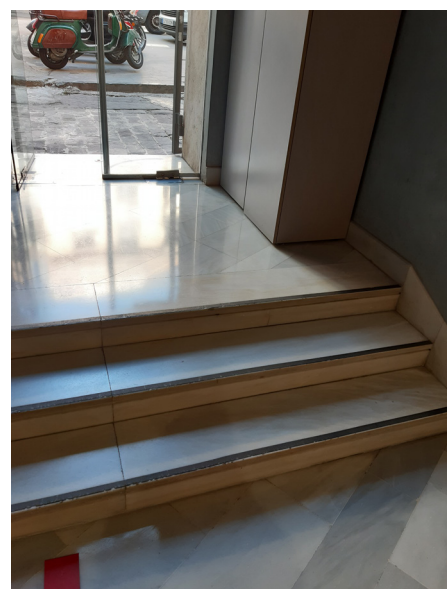
Peldaños con pavimento pulido. salida Calle en Pina.

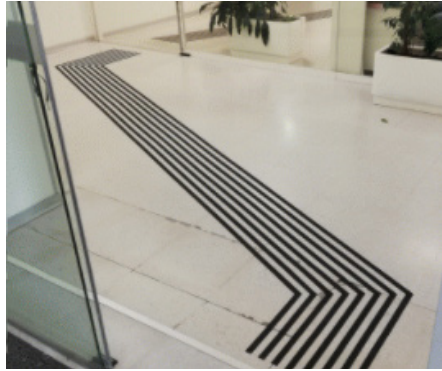
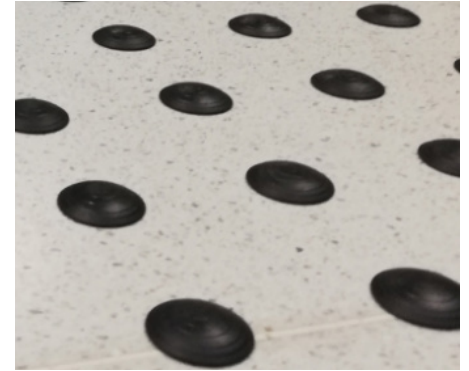
Fuente imágenes 1 y 2: <https://dcsinfraestructuras.com/servicios-sociales-de-coslada-proyecto-de-senalizacion-accesible>.

Con el objetivo de dar soporte al visitante con dificultades visuales para que puedan actuar de forma autónoma y segura mediante un buen nivel de marcaje y comunicación accesibles (pavimento con contraste cromático y relieve).

Es posible encontrar en el mercado sistemas prefabricados así como pinturas a base de resinas de elaboración “in situ” (siempre cumpliendo las especificaciones y normas de la legislación vigente).

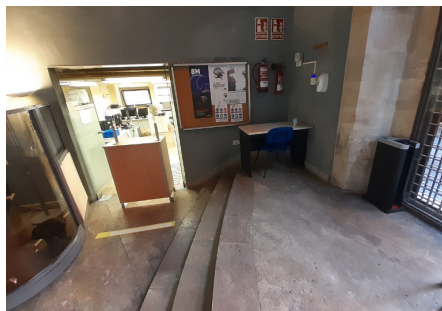
Este espacio se encuentra pegado a los peldaños que unen esta cota con la del mostrador de registro, generando un riesgo inminente de sufrir una caída. Se debería buscar otra ubicación o en caso contrario, acotar la zona y protegerla mediante la instalación de barandilla de apoyo que además garantice la seguridad del usuario.

Vestíbulo previo c/ d'En Bou. Rincón escritorio. Fuente: Imágenes de archivo propio.

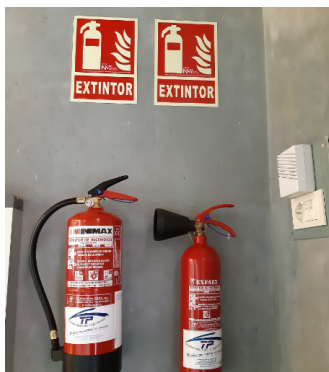
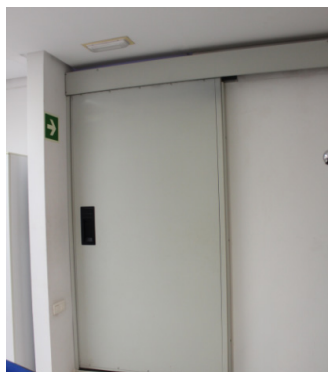
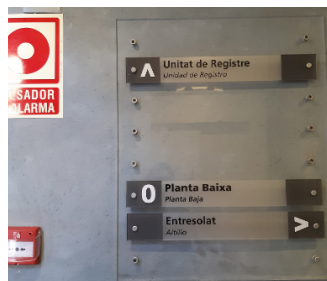
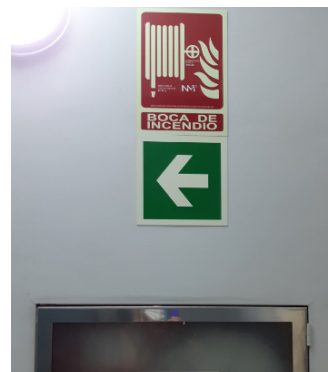
Fuente: Imágenes de archivo propio. Extintores en PB. Salida de emergencia con peldaño. Alarma. BIE.
